Особенности использования золота и алюминия в мощных СВЧ-транзисторах, работающих в импульсном режиме

Станислав ДИДИЛЕВ
sd@etsc.ru

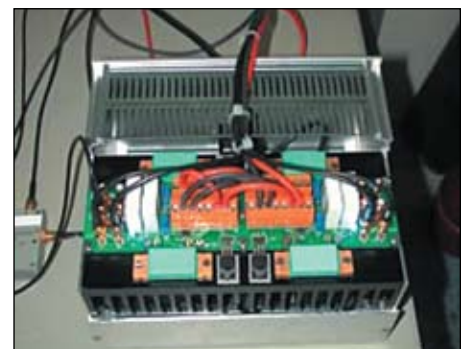
Рис. 5. Общий вид экспериментальной установки

свою форму при нагревании под действием проходящего через него тока (рис. 3). Для получения экспериментальных данных была специально создана тестовая сборка (рис. 4), состоящая из 25 разваренных алюминиевых перемычек, соединенных последовательно и установленных на медное основание, которое, в свою очередь, крепилось к радиатору (рис. 5). Параллельно каждой перемычке был

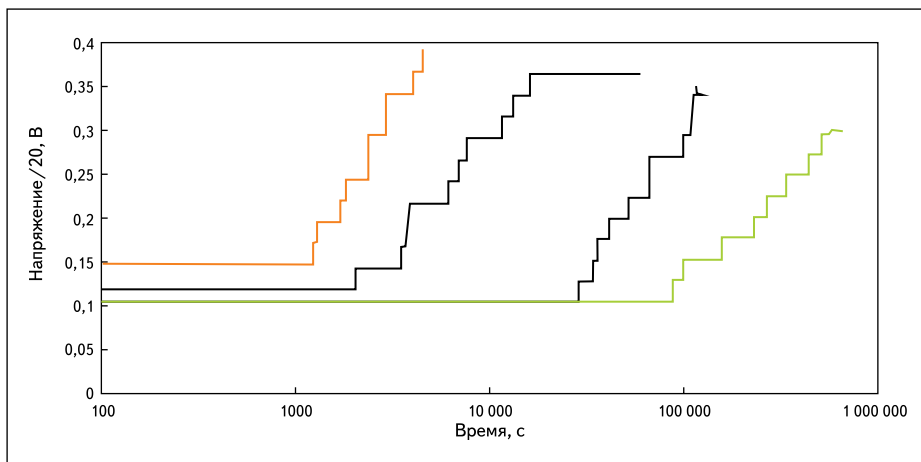
Рис. 7. Зависимость напряжения на тестовой сборке от времени

подключен диод, который должен начать проводить ток, как только происходит обрыв данной перемычки. Перемычки подвергались воздействию импульсного напряжения постоянного тока с длительностью импульса в диапазоне 10–100 мс и коэффициентом заполнения 50%. Данные условия были выбраны для того, чтобы, с одной стороны, перемычки успевали нагреться, а с другой — чтобы за приемлемое время можно было выявить 70% отказов. В ходе эксперимента использовались четыре по-разному разваренных алюминиевых проводника (рис. 6) и постоянно контролировалось напряжение каждой тестовой сборки. Как только одна из перемычек обрывалась, это приводило к скачкообразному увеличению напряжения (на графике появлялась своеобразная «ступенька», хорошо видная на рис. 7, где представлены результаты эксперимента).
